MONUMENTEN, LANDSCHAPPEN & ARCHEOLOGIE 28/4
JULI-AUGUSTUS 2009

WETENSCHAPPELIJKE ONDERZOEKSRESULTATEN VAN DE SACRAMENTSTOREN

DE CONSERVATIE-RESTAURATIE VAN DE SACRAMENTSTOREN VAN ZOUTLEEUW

DE CONSERVATIE-RESTAURATIE VAN HET SACRARIUM

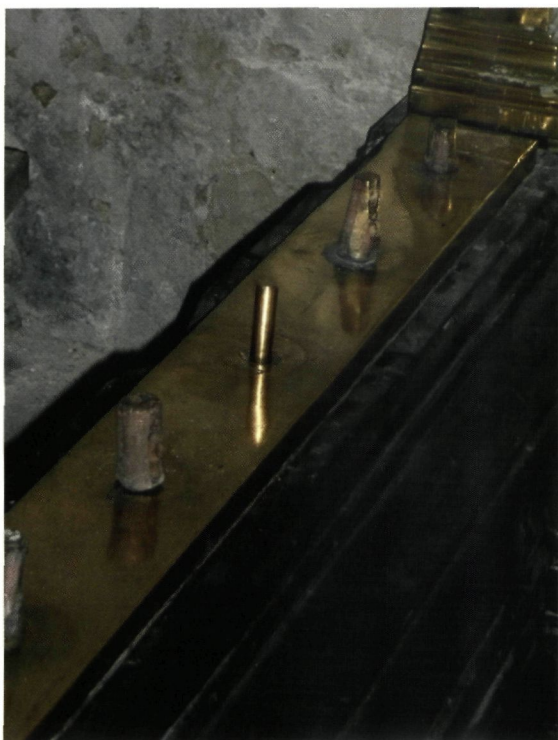
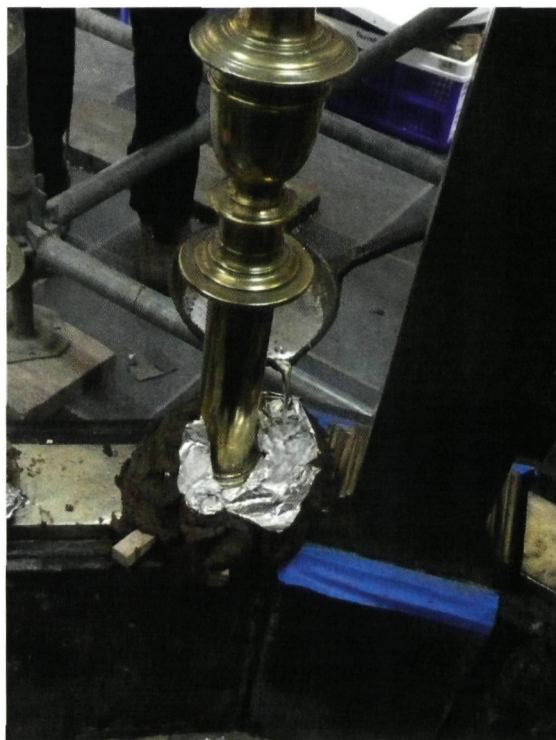
◀◀
Bevestigen van de balusters in de grondplaten. De ontbrekende pin-
nen zijn vervangen
door messing exem-
plaren. Van in oor-
sprong werd hier-
voor lood langs een
opening in de basis
van de balusters
gegoten. Gietkanalen
werden in aarde
gemaakt en bedekt
met een blad
aluminium
(foto F. Urban)

De gaten in de basis van de bas-reliëfs moesten aangepast worden volgens de oriëntatie van de assen tussen de gaten vooraan en achteraan de lateien. Messing bouten werden vastgeschroefd aan de achterkant. Aan de voorkant werden de staven met schroefdraad, voorzien van een kleine ronde kop

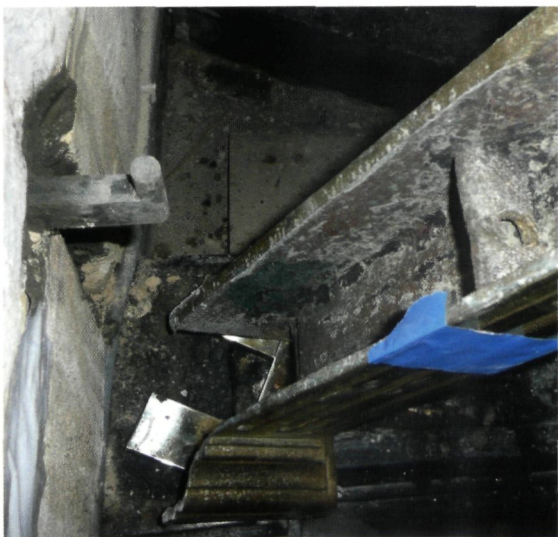
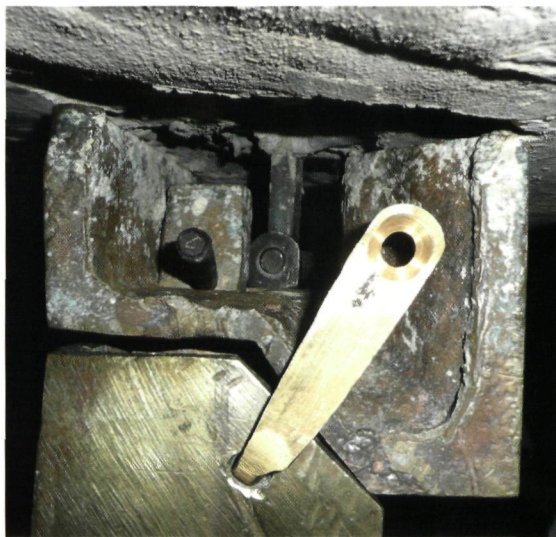
◀◀
Fixering van de
balustrade in de
muur van de kapel.
De eerste pijlers
zijn vastgemaakt
met ijzeren kram-
men, in de schacht
en het kapiteel.
De eerste lateien
zijn gefixeerd aan
een ijzeren kram
door messing haken
die aan de uitein-
den vastgeklonken
zijn
(foto F. Urban)

Aan elke zijde was oorspronkelijk de verankering in de muur voorzien op drie punten. Twee haken in de muur kwamen zich vasthaken in de oogjes, één in de pijler en één in het kapiteel. Eén van deze ijzeren oogjes in een kapiteel ontbrak, evenals de vier haken. Ze werden gemaakt in ijzer. Een derde haak moest de latei aan de muur hechten. Zijn bestaan werd afgeleid uit een klein gaatje, dat vermoedelijk gebruikt werd als aanhechtingselement, dat alleen in de bovenste plaat van de twee muurlateien aanwezig is. Een haak werd vervaardigd in messing en aan de latei vastgeklonken via dit oorspronkelijk gat. Hij komt zich vasthechten aan een nieuwe ijzeren ring die in het metselwerk gecementeerd is. Om de optimale positionering van de pijlers te verzekeren, werd een messing U-profiel in de muur gefixeerd. De pijler komt zich hierin inpassen.

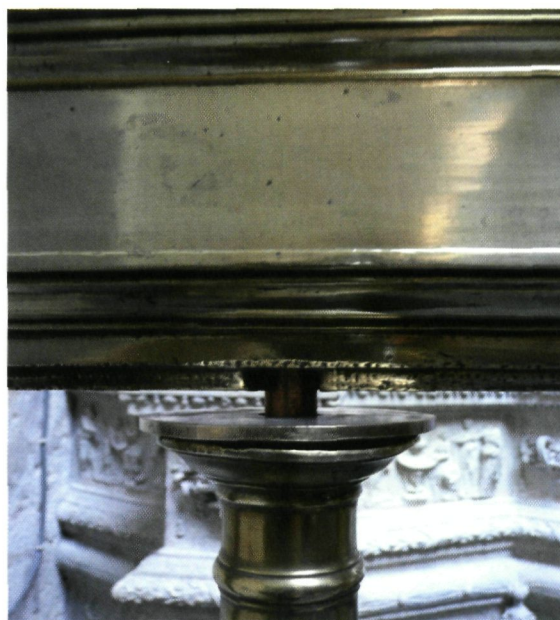
▼ Na restauratie. De originele montage is hersteld, geen enkele fixering is zichtbaar en de lange steunijzers konden verwijderd worden (foto F. Urban)

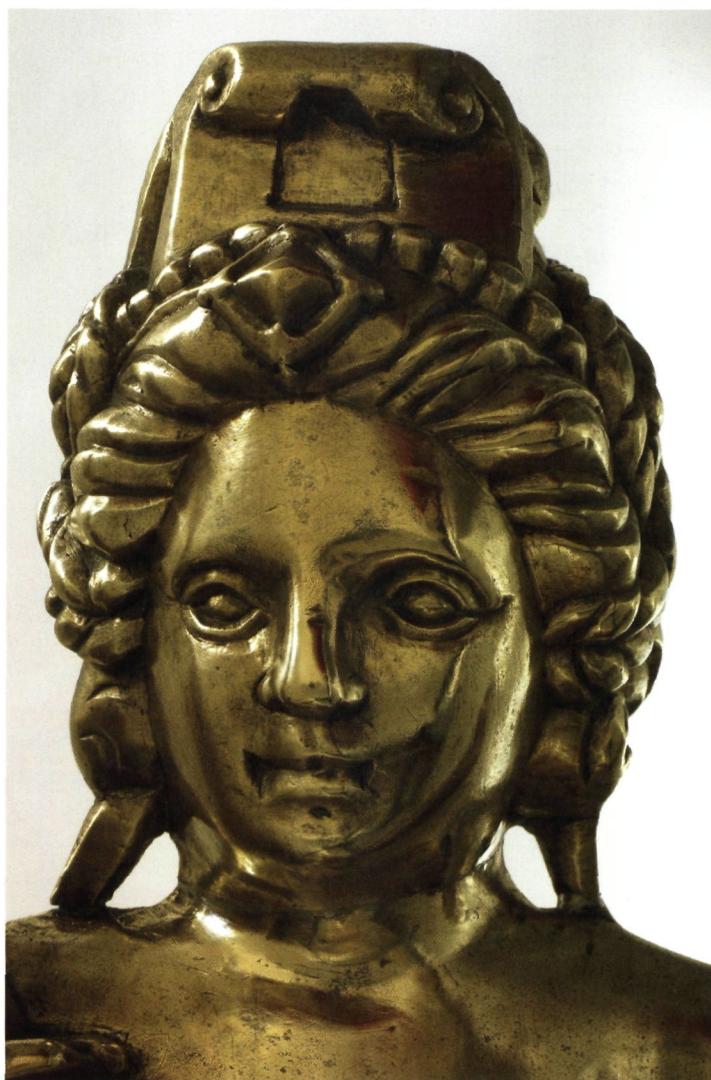
▲
Detail van een
hoofd dat opnieuw
gesoldeerd werd
(foto KIK)

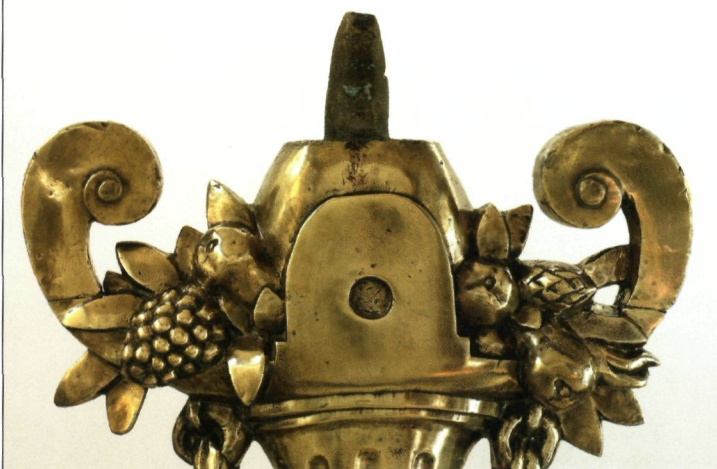
▲
Detail
van een fruitschaal
na soldering
(foto KIK)
